Numéro 2/2004

feedback

Rapports de difficultés en service de l'aviation canadienne

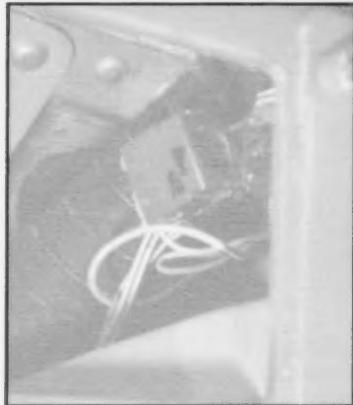
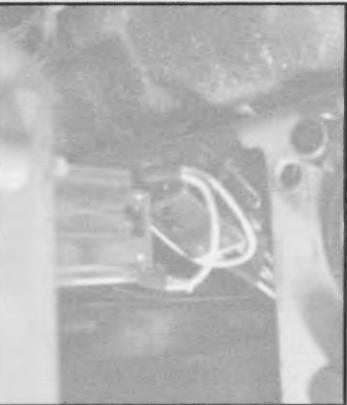
Échec d'un essai de Firex

En terminant une inspection de Phase 2, le correspondant a constaté que les extincteurs gauche, réf. 11991, et droit, réf. 11992, échouaient à l'essai de mise en service. Un examen plus poussé a révélé que la partie arrière des interrupteurs était tombée.

Lorsqu'on appuie dessus, la partie indicatrice de l'interrupteur entre en contact avec la partie de mise en service de l'interrupteur, ce qui provoque normalement la mise à feu de l'inflammateur. La partie de mise en service de l'interrupteur est fixée à l'arrière de la partie indicatrice à l'aide d'agrafes. Ces dernières s'étaient rompues, ce qui avait libéré la partie de mise en service de l'interrupteur qui était tombée de la partie indicatrice mettant ainsi le système complètement hors service.

Temps depuis la mise en service : 16 822 heures

Le correspondant a ajouté que la firme Raytheon avait récemment ajouté la vérification de mise en service de l'extincteur à l'inspection de Phase 2.

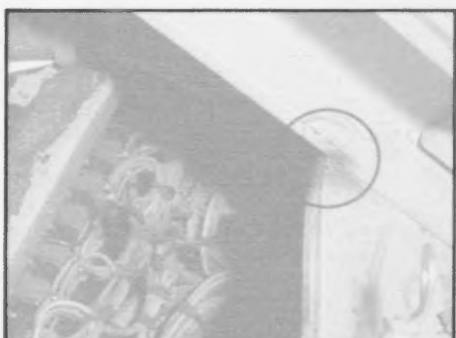
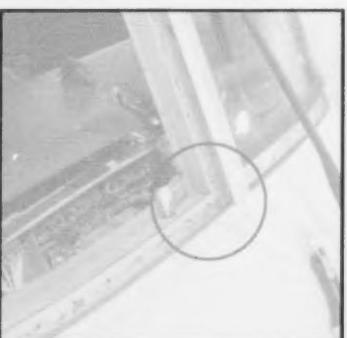
RDS n° 20040303004

Gousset de montant de pare-brise

En déposant un pare-brise du côté du copilote, on a découvert des marques d'usure par frottement sur le cadre du pare-brise. La garniture intérieure qui est fixée au montant central s'était détachée et en tombant elle était entrée en contact avec le gousset du montant du pare-brise.

Le correspondant a contacté la firme Raytheon qui lui a fait parvenir un plan de réparation qui a permis de remettre l'appareil en service.

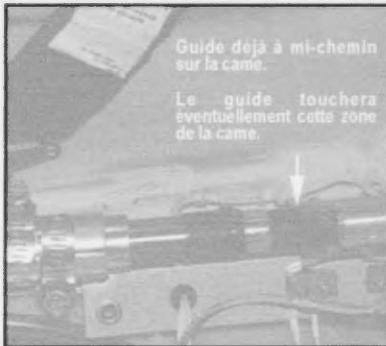
Joint de vérin de volet cannelé

On a découvert que le joint en caoutchouc cannelé avait été refoulé hors de sa position sur la tige du vérin de volet, réf. 222750010. Sur l'aéronef en question, il n'est pas entré en contact avec les contacteurs d'indication de position volets. On a déposé l'ensemble pour l'expédier à la firme Diamond pour qu'elle en fasse l'inspection. On a installé un nouvel ensemble.

Vérin en position de décollage

Pour l'exploitant en cause, il s'agissait du quatrième incident de cette nature. Le correspondant a ajouté que le fabricant lui avait suggéré de nettoyer la zone à l'aide d'alcool et de recoller le joint à l'aide d'adhésif Loctite 409.

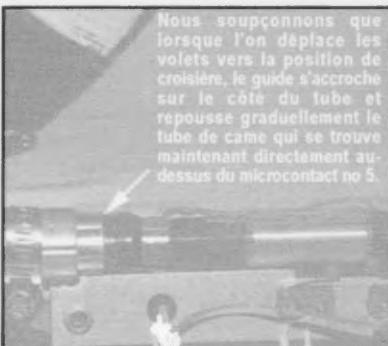
Vérin en position de croisière

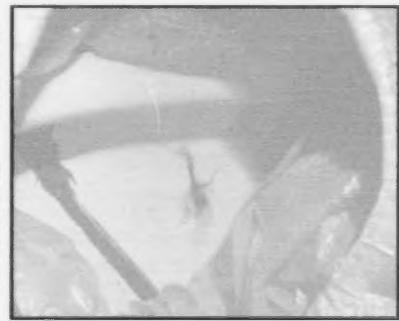
Pendant le vol de croisière, une liseuse de carte montée au plafond du poste de pilotage est tombée en panne et le disjoncteur correspondant s'est ouvert. Lors de la recherche de cause de panne qui a suivi, on a déposé le panneau de plafond et on a découvert que le terminal, réf. 2527, de la liseuse de carte était en contact avec la structure de la cellule.

À cause de cette anomalie le caoutchouc de la gaine protectrice du terminal s'est usé par frottement, ce qui a engendré une mise à la masse de l'alimentation électrique. On a installé une rondelle d'espacement sous le collier de la lampe, ce qui a fourni un jeu suffisant par rapport au fuselage. Le correspondant a procédé à une inspection complète de sa flotte et il a découvert qu'un autre appareil présentait la même anomalie.

Le centre d'aménagement des P180 Avanti a découvert ce problème et a commencé à installer des rondelles d'espacement sur les avions portant les numéros de série 1063 et suivants. On a également informé la société Piaggio (Italie) de cette défectuosité.

Transports Canada rappelle aux techniciens d'entretien d'aéronefs qui inspectent ou remplacent ces lampes qu'ils doivent s'assurer que le jeu est suffisant par rapport au fuselage.

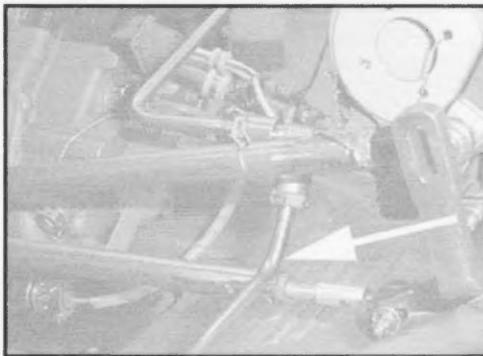
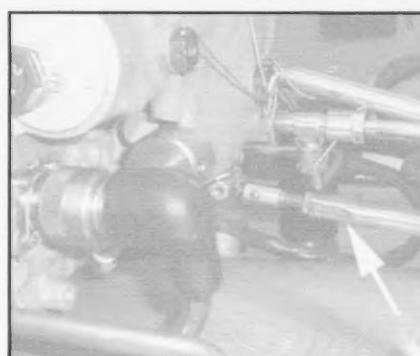
RDS n° 20040304008

Réglage du PCU

Le technicien d'atelier inspectait le moteur lorsqu'il a constaté que la tringle de commande (d'état), réf. 87620097-023, du PCU entrat en contact avec la conduite du capteur de pression P3, réf. 3034384, avant d'entrer en contact avec la butée du HMU au réglage maximal.

Une telle situation survient lorsqu'on remplace le HMU et que l'on repositionne incorrectement le raccord en << T >>, réf. MS 9196-04, et que l'on omet de constater l'anomalie au moment du réglage.

On a repositionné le raccord en << T >> en laissant un écart suffisant entre la conduite du capteur et la tringle de commande pour permettre un mouvement complet et normal de la tringle de commande du HMU.

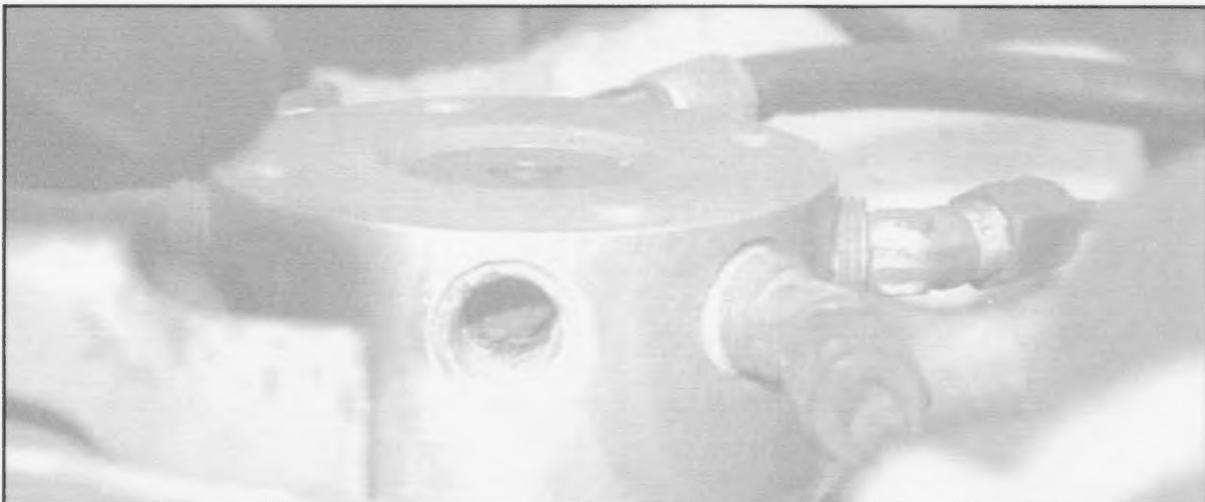
Le personnel de maintenance a recherché la cause de la panne et il a conclu que le problème devait provenir du servomécanisme de carburant et (ou) du diviseur de débit de carburant, réf. 25242192R. On a expédié ces deux composants du circuit carburant afin qu'ils soient réparés, vérifiés au banc, certifiés en bon état de service et retournés à l'exploitant. Ce dernier a ré-installé le diviseur de débit, il a repris les airs, et il a éprouvé une autre perte partielle de puissance.

Une fois encore l'exploitant a expédié le diviseur de débit à l'atelier de révision générale, mais lorsque le composant est revenu, les mêmes résultats négatifs se sont reproduits. Ce processus s'est répété pendant une période de cinq (5) mois; le composant réussissait les vérifications au banc d'essai, mais une fois monté dans l'avion, il échouait les essais à pleine puissance.

Le diviseur de débit en question possédait six (6) orifices, mais comme il ne fallait que quatre (4) orifices pour le moteur à quatre cylindres en question, les deux autres orifices étaient bouchés. L'exploitant a découvert la source du problème lorsqu'il a débouché les deux orifices inutilisés et qu'une grande quantité de débris épars est tombée. Ces débris colmataient partiellement une ou plusieurs des quatre conduites d'injecteur, ce qui provoquait les problèmes d'alimentation en carburant vers les cylindres.

Tout porte à croire que les capuchons inutilisés s'étaient détériorés pendant les années d'inactivité. Lorsqu'un aéronef est entreposé pendant une longue période, les composants en caoutchouc, en liège ou autres matériaux du genre peuvent se détériorer et subséquemment contaminer les circuits de carburant et (ou) de lubrification.
